# تقرير عن أعمال التنقيب للأولوية

في البازيليكا المسيحية

في مدينة بصرى

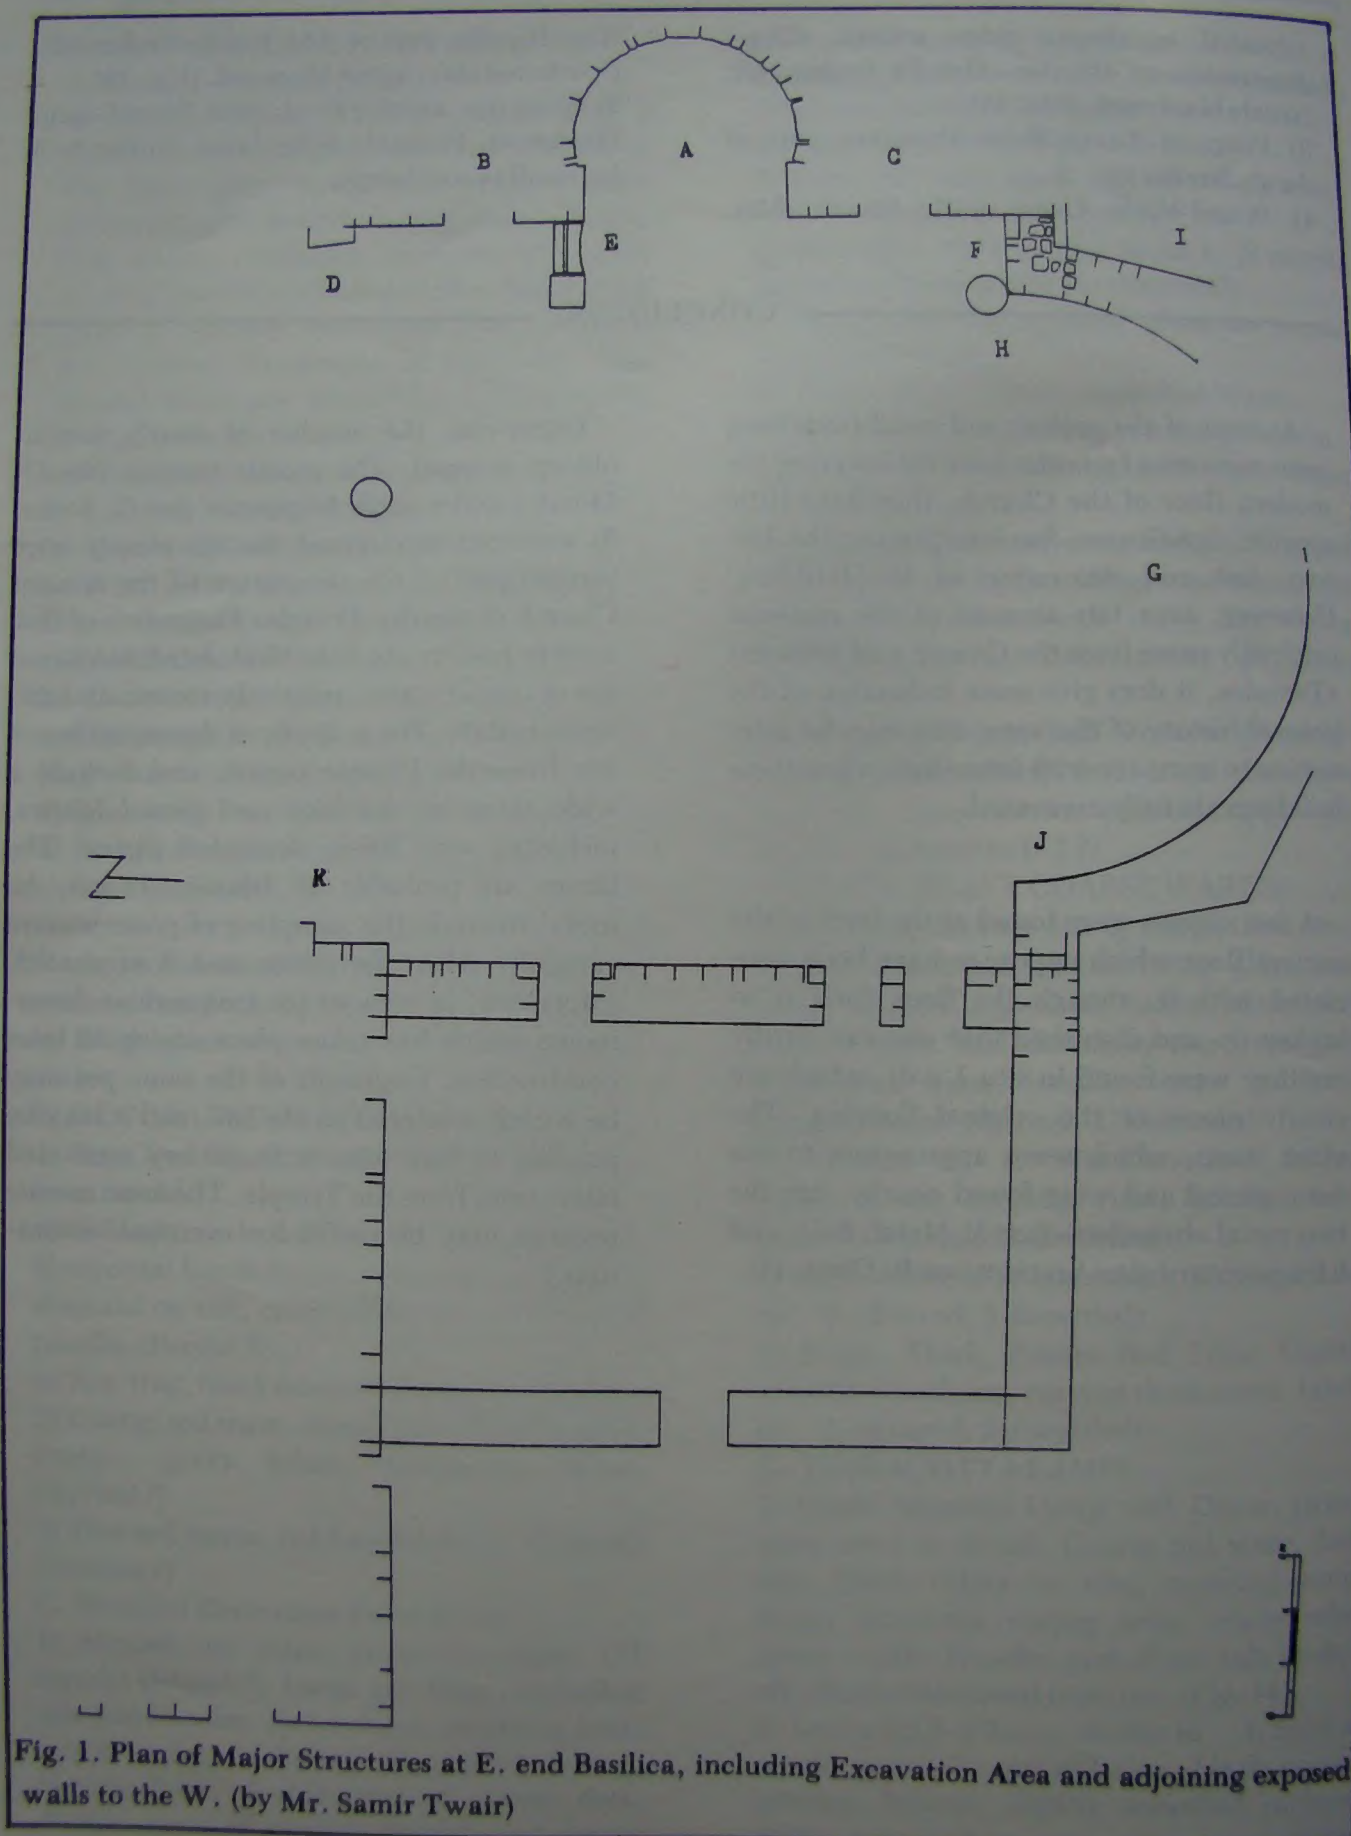
Fig. 1. Plan of Major Structures at E. end Basilica, including Excavation Area and adjoining exposed walls to the W. (by Mr. Samir Twair)

ان منطقة الحفریات الاولى عبارة عن مستطيل عرضه ١٥ - ٢ / م ، يمتد شمالا - جنوبا على طول الجدار الشرقي للمجاز ، قاطعا النهاية الشرقية لهذا المجاز ومطوقاً مدخل الحنية الصورة ( 1 . a ) ( ١ )

كانت الحنية قبل الحفریات مغلقة بجدار حديث ذي باب ضيق في وسطه الصورة ( 1 - A ) وكان للغرفتين الواقعتين على جانبي الحنية بابان متناظران يؤديان الى المجاز ، الصورة ( 1 - B , C ) ولقد بدلت معالم باب الغرفة الواقعة الى يسار الحنية فأصبح أصغر من ذي قبل ( الصورة رقم ٣ ) بينما أغلق باب الغرفة اليمنى بالحجارة بأسلوب معماري رديء ، ومن الملاحظ أن عتب هذا الباب مكسور ، ولقد قررنا أن نرجىء العمل في هاتين الغرفتين ريثما تتمكن من اجراء حفریات كاملة في هذا المبنى .

وبعد ازالة الاضافات الحديثة في القسم الجنوبي من السبر عثرنا على النهاية الشرقية للجدار الجنوبي في اليازيليكا ( الصورة رقم ٦ ، والصورة ( ١ - F ) ، ان هذا القسم المكتشف والمبنى بحجارة ضخمة مستطيلة الشكل ، سير غرباً بزاوية قائمة حتى النهاية الجنوبية لجدار المجاز الشرقي بطول ١١٠ سم ، ثم ينعطف نحو الخارج ليشكل ما يبدو بأنه حنية ثانية في الجهة الجنوبية أكثر اتساعاً من الحنية الشرقية ، وتنبثق عن سوية أكثر انخفاضاً ( الصورة ( ١ - G ) ) .

٣ - لقد لوحظ أن جدار البازيليكا الشمالي الصورة رقم ( 1 - D , K ) هو نفسه الجدار الجنوبي ( للمعبد - الكنيسة ) ، وان بناء الجدار الشرقي في المجاز مرتبط به ، واطرا لان هذا الجدار يصل الى النهاية بعد مسافة قصيرة من جدار المجاز الشرقي فانه من الواضح بأنه كانت توجد فتحة ( لعلها مغطاة بقوس ) بين المبنىين ، وهناك تفاصيل معمارية أخرى من ضمنها أشكال قواعد وتيجان الاعمدة ، والمسامير البرونزية المذكورة آنفا ، كل ذلك يبين وجود علاقة بين البازيليكا و ( المعبد - الكنيسة ) ، وهكذا يتضح بأن هذه ( البازيليكا ) ، لم تكن لذاتها ، كما ذكر بترلر ، ولكنها تحولت لتصبح جزءا صغيرا من مبنى أكثر اتساعا وتعقيدا هو مبنى ( المعبد - الكنيسة ) .

١ - لقد وجدنا أن اثنين من الجدران الثلاثة التي تخترق الكنيسة من الشرق الى الغرب مبنيان فوق اطلال جدران قديمة وهما الجدران الخارجيان للكنيسة في الجهة الشمالية . الصورة رقم ( 1 - F ) وفي الجهة الجنوبية . الصورة ( 1 - D )

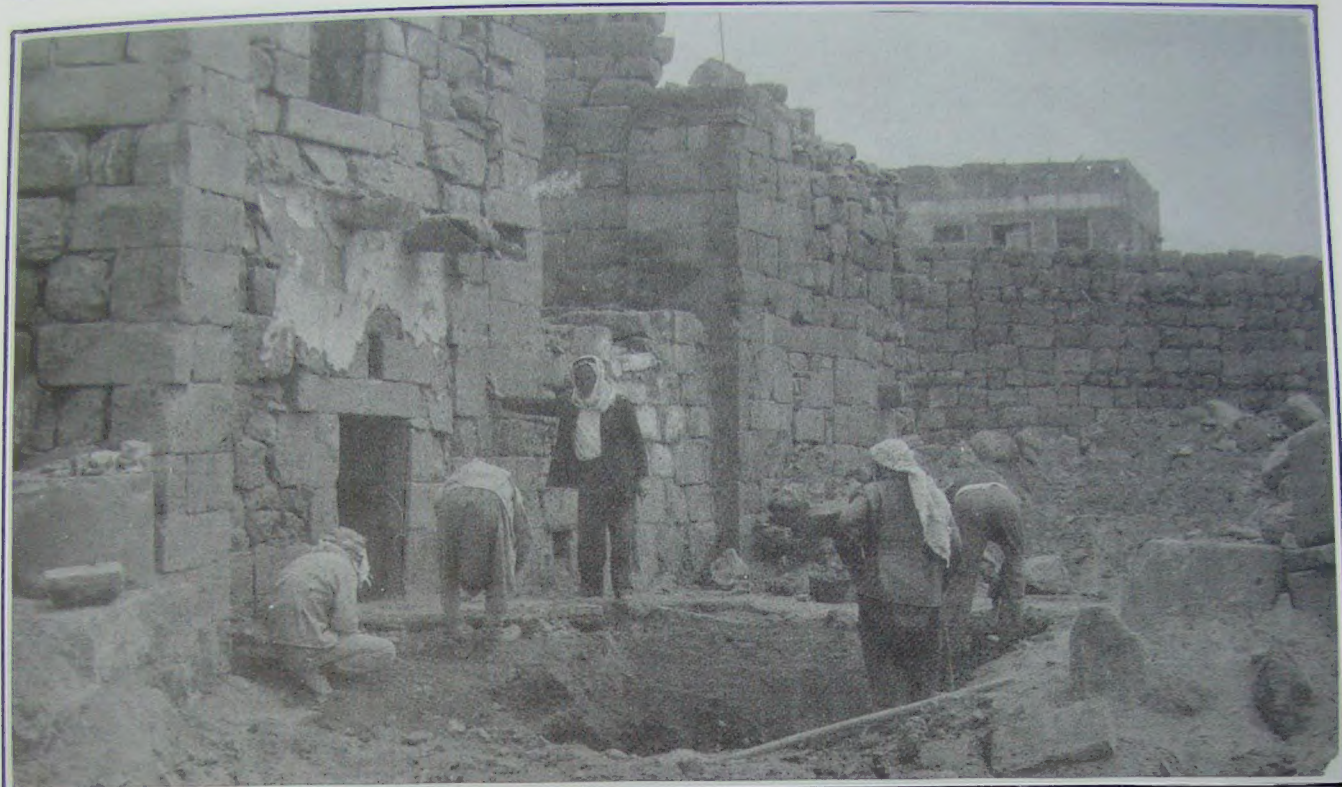
Fig. 2. View (to S.E.) of Excavation in Progress. Un-excavated Apse in background, N. Underground Room in foreground.

وأثناء محاولتنا ازالة بعض الحجارة الموجودة على يسار باب الغرفة الواقعة شمال الحنية ، وعلى بعد ١٥ م من الجدار ، عثرنا على غرفة تحت الارض ( الصورة رقم ٢ ) ، ولما كانت هذه الغرفة مليئة بالركام فلم تتمكن من دخولها ،

ولما كان سقفها ( المبنى بالحجارة المستندة الى بعضها ) يشبه سقوف المستودعات المنتشرة في بصرى ، فانه لمن المرجح بأن هذه الغرفة كانت مستودعاً . ولقد أعدنا ردم المكان المكتشف انتظاراً لحفيرة مقبلة .

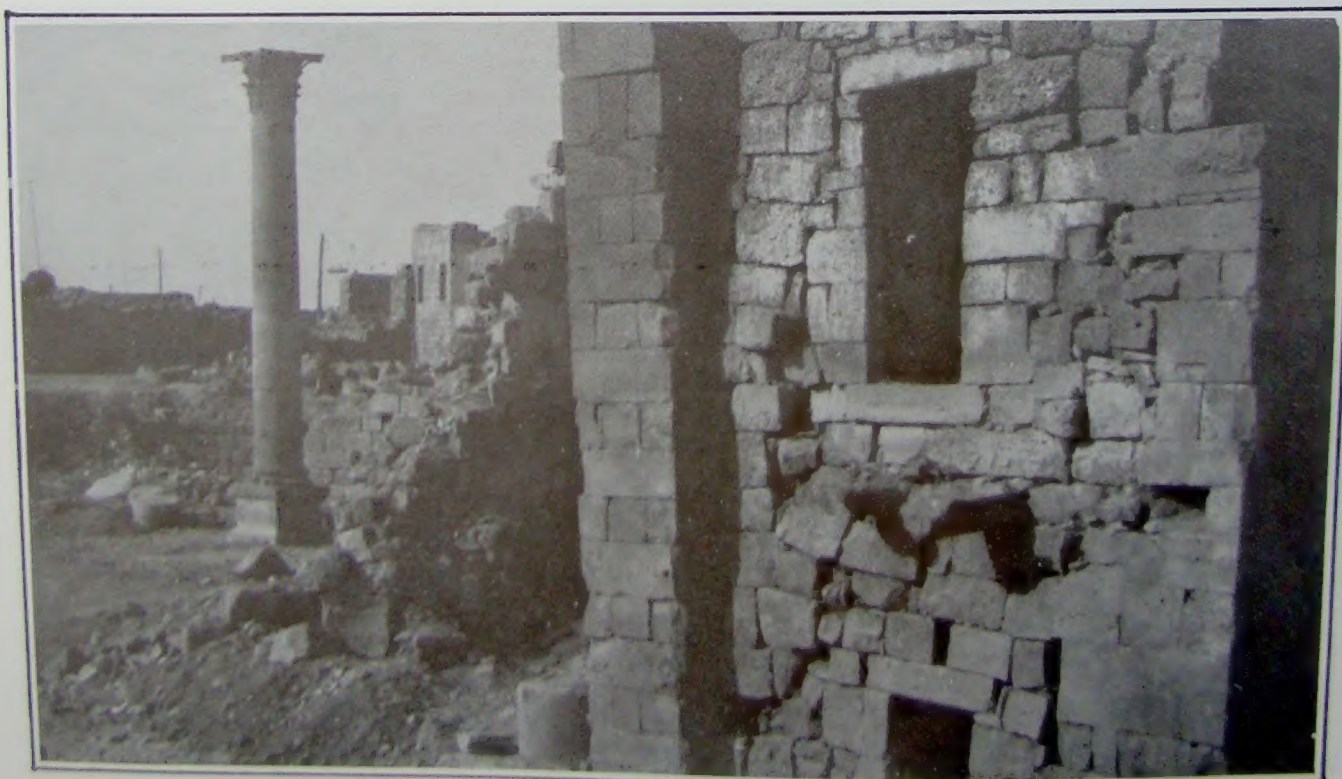
Fig. 3. View (to N.E.) of N. Room flanking E. Apse. (Column of «Temple-Church» in background.)

وتمكننا بعد ازالة الكلسة التي تغطي جدار المجاز الشرقي أمام الغرفة الشمالية ، أن تبين الخطوط الاساسية لباب هذه الغرفة على الرغم من أننا لم تتمكن من تحديد ارتفاعه ( الصورة رقم ٣ ) ، يبلغ عرض هذا الباب ١٣٣ سم ، في الوقت الذي يبلغ عرض باب الغرفة الجنوبية ١٣٠ سم وارتفاعه ٢١١ سم ، ومن المحتمل أن باب الغرفة الشمالية كان بنفس الارتفاع .

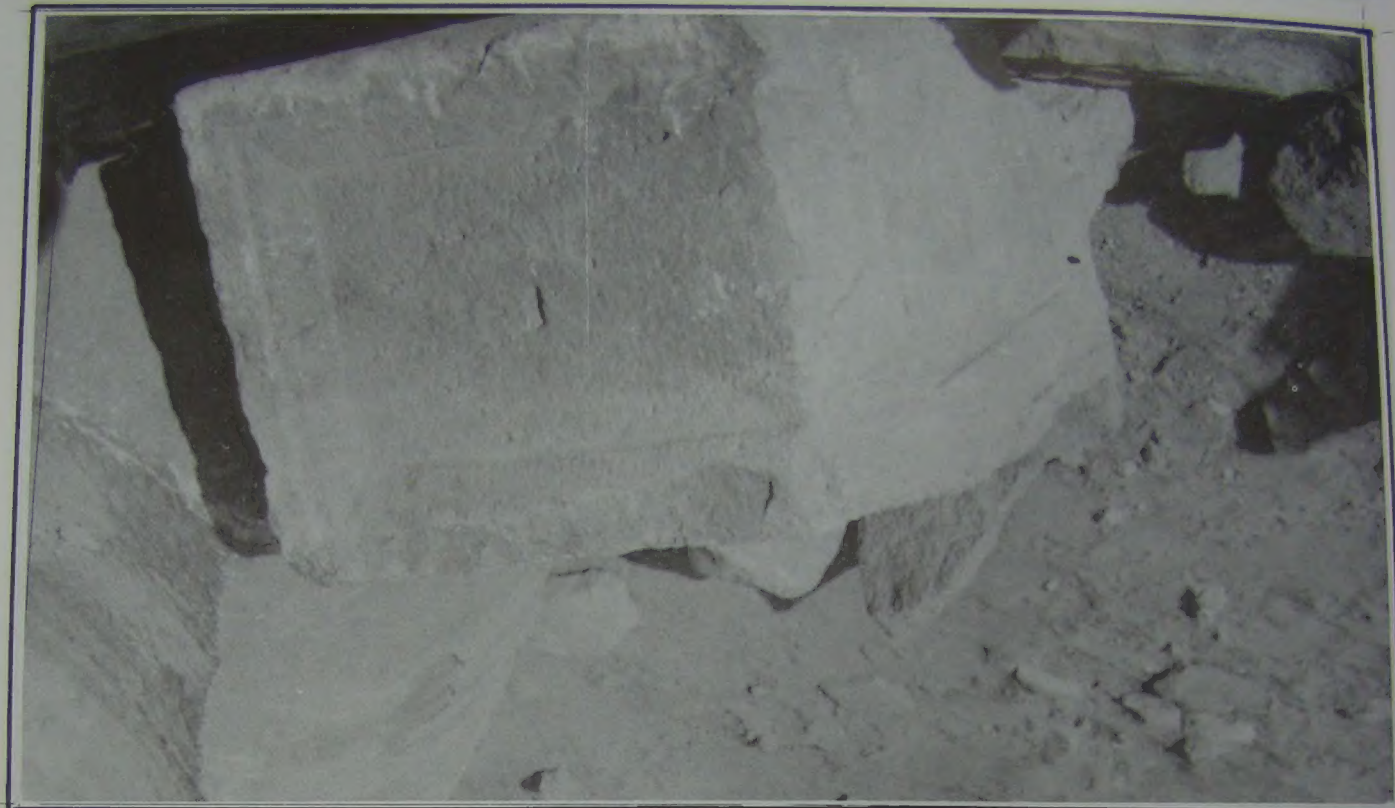
Fig. 4. Base uncovered near N. Room.

لقد باشرنا أعمال التنقيب بدءاً من الجدار الشمالي الملاصق ( للمعبد — الكنيسة ) متجهين جنوباً على طول جدار المجاز الشرقي ، فعثرنا في الزاوية على قاعدة مستطيلة الشكل ( الصورة رقم ٤ ) تشبه قواعد الاعمدة الكورنثية التي تشاهد في ( المعبد — الكنيسة ) ، ومن الملاحظ أن هذه القاعدة غير متوضعة في مكانها الاصلي . لقد كشفنا في الغرفة الواقعة شمال الحنية عن مجموعة من العناصر التي يبدو أن لها علاقة بالبازيليك القديمة ، وقد وصلنا في القسم الواقع على يسار الباب الى جزء من أرضية مرصوفة بالفسيفساء ( ومما لاشك فيه أن هذا القسم هو جزء من الارضية الاصلية ) . ولقد قمنا بتغطية هذه المنطقة ثانية ريثما تتمكن من اجراء حفرة كاملة ، كما عثرنا شمال الحنية مباشرة على حجر ضخم مستطيل الشكل ( طوله ١٠٢ سم وعرضه ٥٤ سم ) ، ذي افريز ( عرضه ٨ سم ) ( الصورة رقم ٥ ) ، والصورة ( ١ - E ) وعثرنا أمام نهاية هذا الحجر ، وفي مستوى أدنى قليلاً من مستواه على قاعدة عمود ، لعلها في مكانها الاصلي .

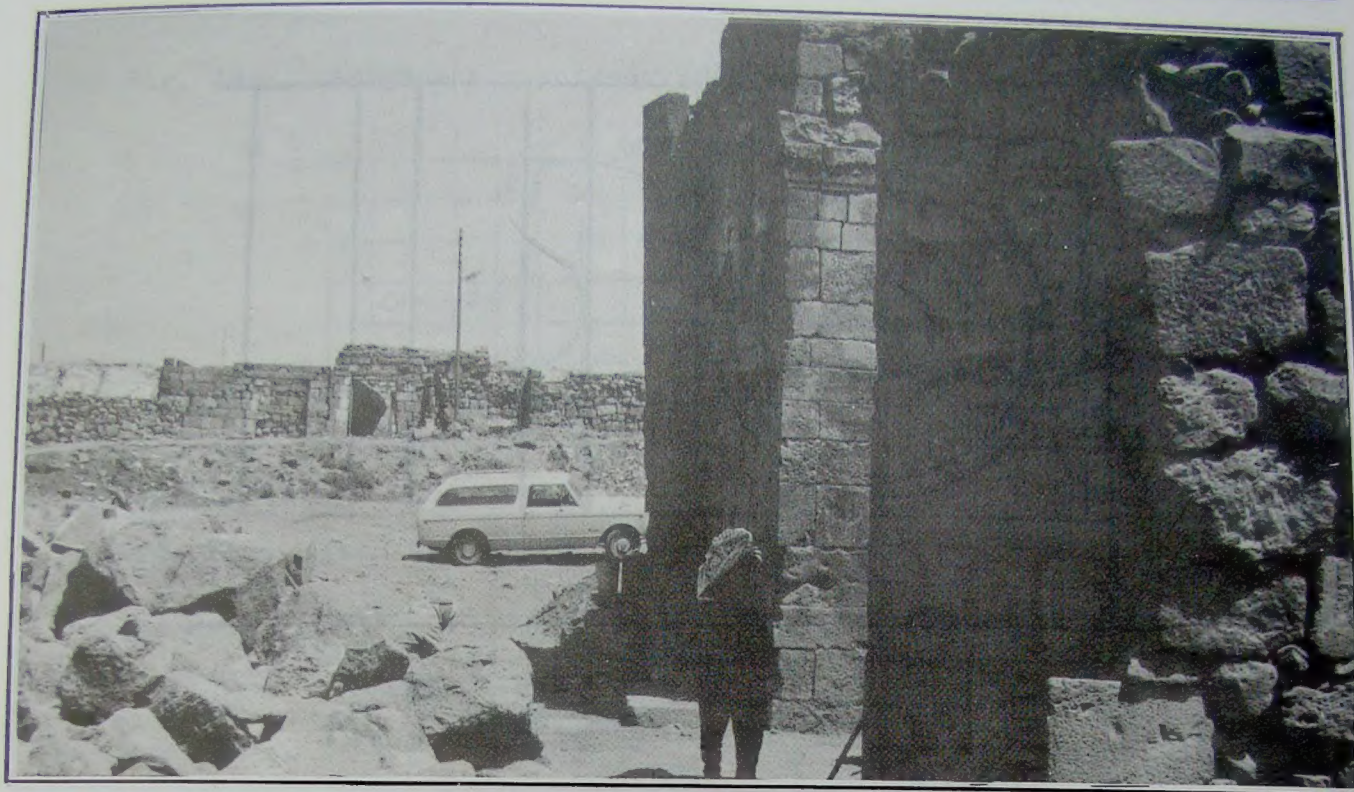
Fig. 6. View (towards N.E.), showing E. Apse and flanking N. & S. Rooms after excavation, section of S. Wall in foreground.

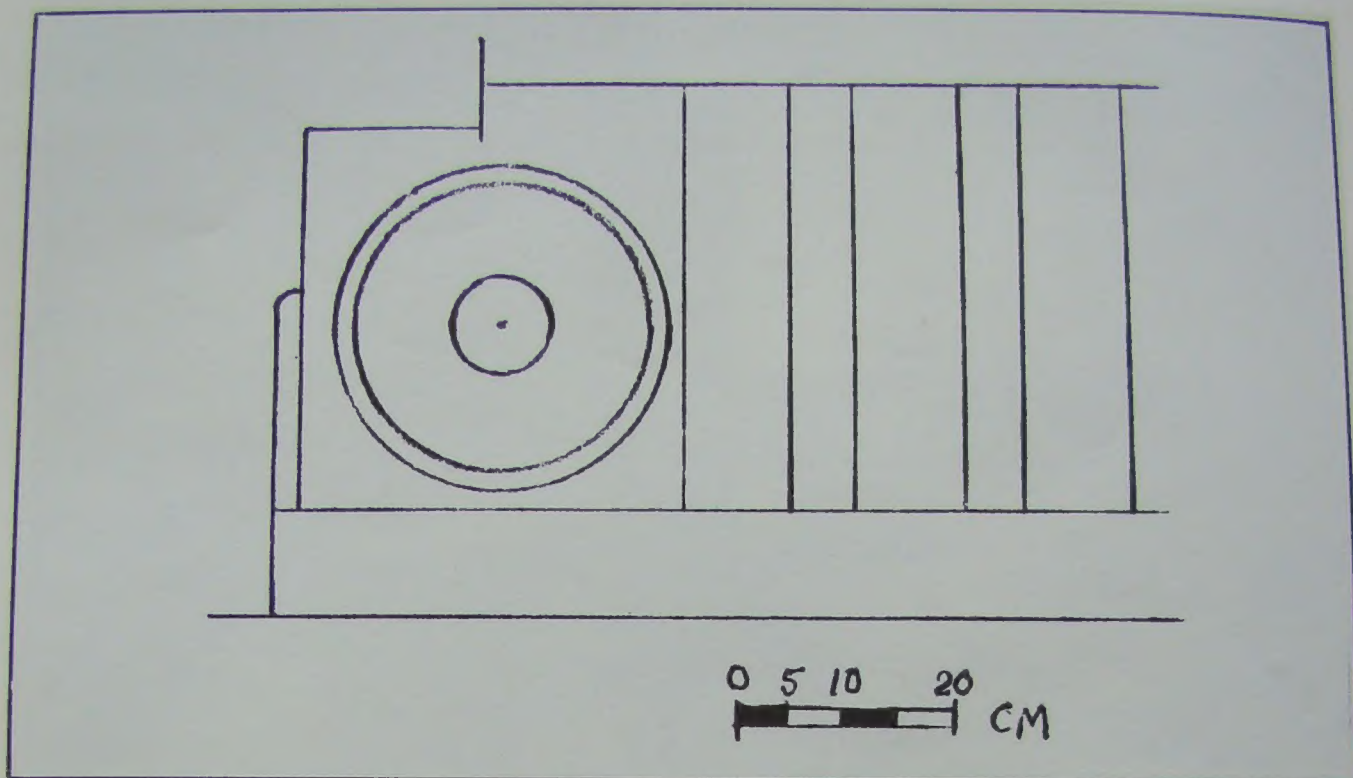
Fig. 8. Sketch of Triglyph & Metope Frieze over Door in S. Apse.

الخارجي في ( الحنية الجنوبية ) على غرفة مبنية أمامه ، يبدو أنها ترقى لفترة متأخرة . الصورة ( 1 - I ) ، فضلا عن أننا عثرنا على باب في جدار الحنية الخارجي يعلو ٥٠ سم فوق سوية أرض الغرفة الأخيرة ، يغطي هذا الباب عتب ذو زخارف جميلة تتوضع ضمن اطار عرضه ٥٠ سم ( الصورة رقم ٨ ) ، ولقد تم ردم الغرفة الآتفة الذكر حفاظا عليها ريثما تجري حفريات ودراسات موسعة للمبنى .

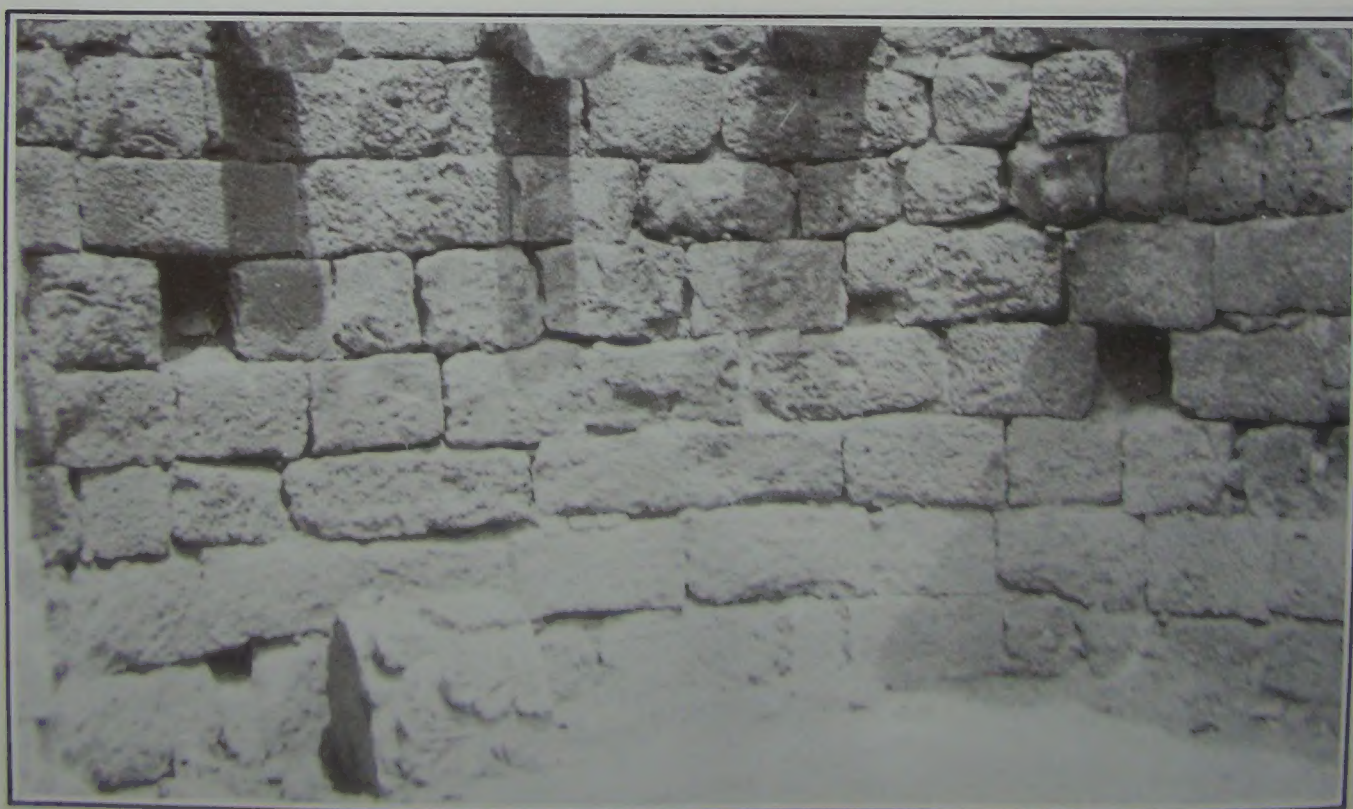
Fig. 9. View of E. Apse, after excavation, with Corinthian Column-Capital.

ان التجمع الاكبر للفخار وكسر الرخام كان في الجهة الجنوبية للسبر داخل الجدار الجنوبي ومما هو جدير بالذكر ، العثور على ثلاثة مسامير برونزية يبدو انها استعملت لتثبيت بعض الزخارف على جدران البازيليكا والتي كانت على الارجح الواحا رقيقة من المعدن أو الخشب وقد عثر على أحد هذه المسامير الثلاثة بين الركام ، بينما ظل الاثنان الآخران في مكانيهما ، الصورة ( 1 E ) ، وقد لاحظنا وجود عدد كبير من الثقوب موزعة بشكل منتظم في أجزاء من جدار المجاز الشرقي وفي الحنية الشرقية حيث يفترض بأنها كانت تحوي مسامير مماثلة . ولقد عثرنا قرب أرضية الحنية على القسم الاسفل من تاج عمود كورنثي ( الصورة رقم ٩ ) مشابه بطرازه لتلك التيجان الموجودة في ( المعبد - الكنيسة ) ، لكنه أصغر منها .
